Presidenza del Consiglio dei Ministri
DIPARTIMENTO DELLA PROTEZIONE CIVILE

SCHEDA PER IL RILIEVO DEL DANNO AI BENI CULTURALI - CHIESE

Data	22 02 2017	N° progressivo	094	N° Scheda	_____
(a cura dell'ufficio)

Denominazione bene:	CHIESA DI SAN GIUSEPPE					
Denominazione storica:	_____					
Datazione: anno	_____	secolo	XIV	epoca	_____	Ultima trasformazione
Proprietà:	PARROCCHIA MARIANA SANTISSIMA					
Utilizzatore:	_____

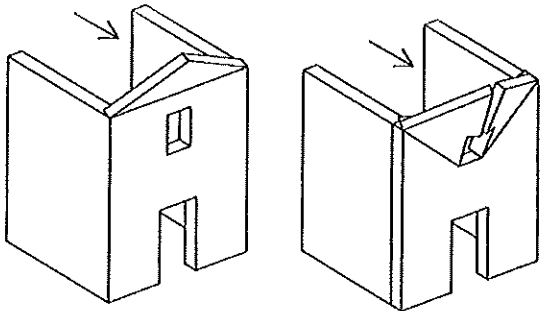
<p>2. MECCANISMI NELLA SOMMITÀ DELLA FACCIATA</p>

1	RIBALTAMENTO DELLA FACCIATA	<input type="checkbox"/>
danno	DISTACCO DELLA FACCIATA DALLE PARETI O EVIDENTI FUORI PIOMBO	□□□□
2	MECCANISMI NELLA SOMMITÀ DELLA FACCIATA	<input checked="" type="checkbox"/>
danno	RIBALTAMENTO DEL TIMPANO, CON LESIONE ORIZZONTALE O A V - DISGREGAZIONE DELLA MURATURA O SCORRIMENTO DEL CORDOLO - ROTAZIONE DELLE CAPRIATE	■□□□
3	MECCANISMI NEL PIANO DELLA FACCIATA	<input checked="" type="checkbox"/>
danno	LESIONI INCLINATE (TAGLIO) - LESIONI VERTICALI O ARCUATE (ROTAZIONE) - ALTRE FESSURAZIONI O SPANCIAMENTI	■□□□
4	PROTIRO - NARTECE	<input type="checkbox"/>
danno	LESIONI NEGLI ARCHI O NELLA TRABEAZIONE PER ROTAZIONE DELLE COLONNE - DISTACCO DALLA FACCIATA - MARTELLAMENTO	□□□□
5	RISPOSTA TRASVERSALE DELL'AULA	<input checked="" type="checkbox"/>
danno	LESIONI NEGLI ARCONI (CON EVENTUALE PROSECUZIONE NELLA VOLTA) - ROTAZIONI DELLE PARETI LATERALI - LESIONI A TAGLIO NELLE VOLTE - FUORI PIOMBO E SCHIACCIAMENTO NELLE COLONNE	■■□□

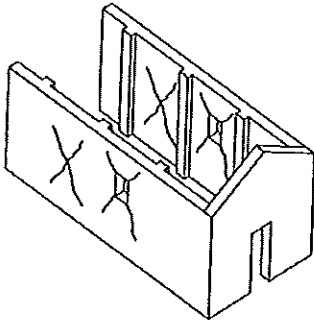
<p>6 - MECCANISMI DI TAGLIO PARETI LATERALI</p>

6	MECCANISMI DI TAGLIO NELLE PARETI LATERALI (RISPOSTA LONGITUDINALE)	<input checked="" type="checkbox"/>
danno	GRAVILESIONE (CROLLO (VEDI CAPPELLE) PARZIALE DELLE VARETTE DEGLI ARCHI DI ACCESSO ALLE CAPPELLE LATERALI LESIONI INCLINATE (SINGOLE O INCROCIATE) - LESIONI IN CORRISPONDENZA DI DISCONTINUITÀ NELLA MURATURA	■■□□
7	RISPOSTA LONGITUDINALE DEL COLONNATO NELLE CHIESE A PIÙ NAVATE	<input type="checkbox"/>
danno	LESIONI NEGLI ARCHI O NEGLI ARCHITRAVI LONGITUDINALI - SCHIACCIAMENTO E/O LESIONI ALLA BASE DEI PILASTRI - LESIONI A TAGLIO NELLE VOLTE DELLE NAVATE LATERALI	□□□□
8	VOLTE DELLA NAVATA CENTRALE	<input checked="" type="checkbox"/>
danno	LESIONI NELLE VOLTE DELL'AULA CENTRALE - SCONNESSIONI DELLE VOLTE DAGLI ARCONI	■■□□
9	VOLTE DELLE NAVATE LATERALI	<input checked="" type="checkbox"/> NO
danno	LESIONI NELLE VOLTE O SCONNESSIONI DAGLI ARCONI O DALLE PARETI LATERALI	□□□□
10	RIBALTAMENTO DELLE PARETI DI ESTREMITÀ DEL TRANSETTO	<input type="checkbox"/>

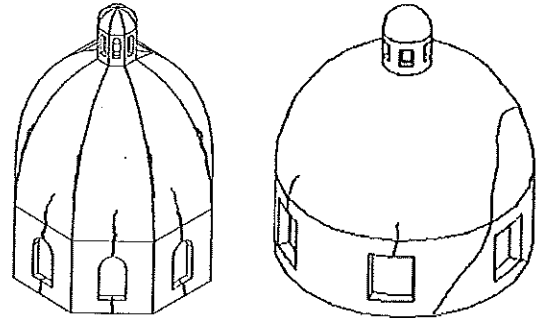
14 - CUPOLA E TAMBURO / TIBURIO

14	CUPOLA – TAMBURO/TIBURIO <i>DELL'ABSIDE</i>	<input checked="" type="checkbox"/>
danno	LESIONI NELLA CUPOLA (AD ARCO) CON EVENTUALE PROSECUZIONE NEL TAMBURO	<input checked="" type="checkbox"/> <input type="checkbox"/> <input type="checkbox"/> <input type="checkbox"/> <input type="checkbox"/>
15	LANTERNA	<input checked="" type="checkbox"/>
danno	LESIONI NEL CUPOLINO DELLA LANTERNA – ROTAZIONI O SCORRIMENTI DEI PIEDRITTI	<input checked="" type="checkbox"/> <input type="checkbox"/> <input type="checkbox"/> <input type="checkbox"/> <input type="checkbox"/>
16	RIBALTAMENTO DELL'ABSIDE	<input checked="" type="checkbox"/>
danno	LESIONI VERTICALI O ARCUATE NELLE PARETI DELL'ABSIDE – LESIONI VERTICALI NEGLI ABSIDI POLIGONALI – LESIONE AD U NEGLI ABSIDI SEMICIRCOLARI	<input checked="" type="checkbox"/> <input type="checkbox"/> <input type="checkbox"/> <input type="checkbox"/> <input type="checkbox"/>
17	MECCANISMI DI TAGLIO NEL PRESBITERIO O NELL'ABSIDE	<input checked="" type="checkbox"/>

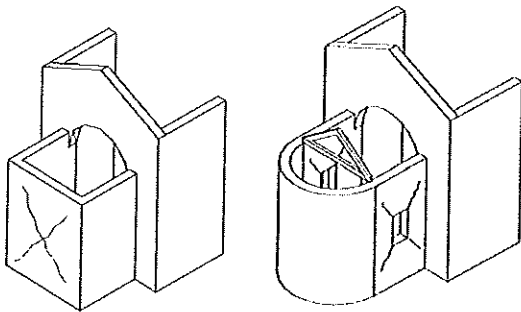
17 - MECCANISMI DI TAGLIO NELL'ABSIDE

danno	LESIONI INCLINATE (SINGOLE O INCROCIATE) – LESIONI IN CORRISPONDENZA DI DISCONTINUITÀ MURARIE	<input checked="" type="checkbox"/> <input checked="" type="checkbox"/> <input type="checkbox"/> <input type="checkbox"/> <input type="checkbox"/>
18	VOLTE DEL PRESBITERIO O DELL'ABSIDE	<input type="checkbox"/>
danno	LESIONI NELLE VOLTE O SCONNESSIONI DAGLI ARCONI O DALLE PARETI LATERALI	<input type="checkbox"/> <input type="checkbox"/> <input type="checkbox"/> <input type="checkbox"/> <input type="checkbox"/>
19	MECCANISMI NEGLI ELEMENTI DI COPERTURA – PARETI LATERALI DELL'AULA <i>NON ISPEZIONABILE IL PIANO SOPRA LE VOLTE</i>	<input checked="" type="checkbox"/>
danno	LESIONI VICINE ALLE TESTE DELLE TRAVI LIGNEE, SCORRIMENTO DELLE STESSE – SCONNESSIONI TRA CORDOLI E MURATURA – MOVIMENTI SIGNIFICATIVI DEL MANTO DI COPERTURA	<input type="checkbox"/> <input type="checkbox"/> <input type="checkbox"/> <input type="checkbox"/> <input type="checkbox"/>
